VIKTIGT säkerhetsmeddelande till marknaden

Gelseparation och minskning av gelyta kan uppstå på elektroderna M5071A (vuxen) och M5072A (spädbarn/barn) som används med AED-enheterna HS1/OnSite/Home.

21-FEB-2022

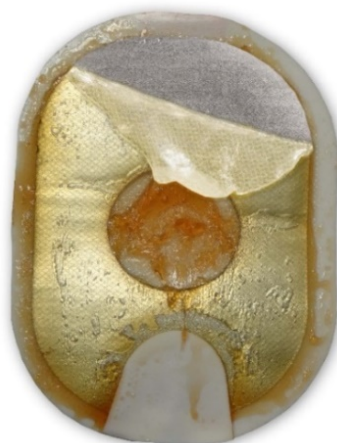
Bild 1: Separerad gel som har vikts över sig själv när den dragits bort.

När en elektrod med separerad, vikt gel placeras på patientens bara hud kan AED-enheten HS1/OnSite/Home ge patienten mindre effektiv eller ineffektiv behandling på grund av det minskade kontaktytan mot huden. Se ett exempel på **bild 1**.

Åtgärd:
Fäst elektroder på patienten.
Tveka inte.

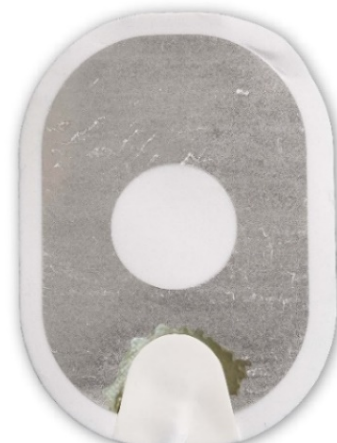
Bild 2: Separerad, vikt gel kan också ha ett missfärgat eller smält utseende.

Separerad, vikt gel kan också ha ett missfärgat eller "smält" utseende. Även om gelen också kan ha ett missfärgat eller smält utseende, har utseendet ingen inverkan på leveransen av behandling. Fördröjd behandling kan dock uppstå om användaren tvekar att applicera elektroden på grund av dess utseende, och AED-enheten kan ge patienten mindre effektiv eller ineffektiv behandling på grund av den minskade kontaktytan med huden. Se ett exempel på **bild 2**.

Åtgärd:
Fäst elektroder på patienten.
Tveka inte.
